Fall 1 Verkehrszeichen-Aufstellung

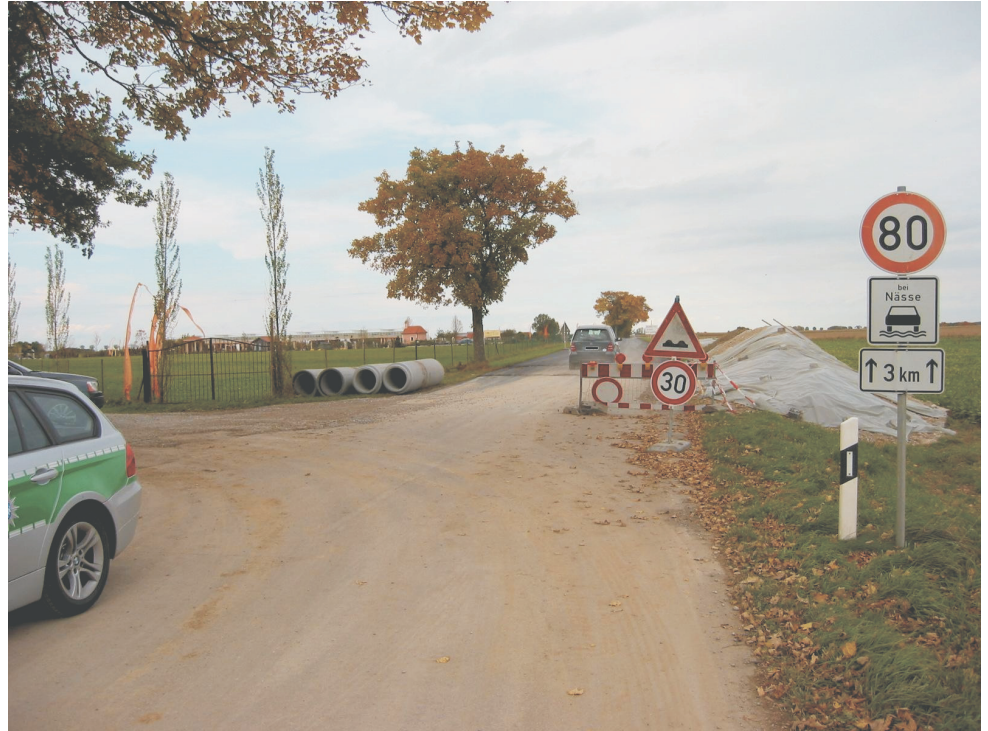
Sachverhalt: **Die Straße erhielt einen neuen Oberbau. Dazu musste sie außerorts voll gesperrt werden. In einem weiteren Bauabschnitt werden nun innerorts auch neue Kanalrohre im Straßenrand verlegt und eine neue Fahrbahndecke aufgebracht. Es fehlen außerorts nur noch Leitpfosten und Markierung.**

Praxis-Tipp: Der hier zu sehende Schilderwald ist nicht nur verwirrend sondern auch fehlerhaft. Die Straße ist bautechnisch so weit hergestellt, dass sie eigentlich wieder befahren werden kann. Markierungen und die Leitpfosten werden erst in einigen Wochen aufgebracht bzw. errichtet. Bis dahin die Straße weiterhin gesperrt zu lassen widerspräche nicht nur dem Bedürfnis der Einwohner der beiden Ortschaften sondern auch der Ziff. 1.2., Teil A, RSA. Danach sind Maßnahmen aufzuheben oder einzuschränken, wo dies zeitweise möglich ist. Offenbar lässt die Baufirma auch Verkehr zu.

Damit ist die Sperreinrichtung zu entfernen. Die Geschwindigkeitsbeschränkung bei Nässe steht zumindestens verwirrend. Dazu muss man aber wissen, dass es sich hier um eine alte Beschilderung handelt. Wegen der fehlenden Markierungen und Leitpfosten wäre eine eigene, diesen Umständen angepasste Beschränkung erforderlich. Denn das Tempo-Limit wegen der Fahrbahnunebenheit gilt kraft Gesetzes nur für diesen Bereich, da es mit dem Gefahrzeichen begründet wurde. D.h. also bei Nässe wären weiterhin höchstens 80 km/h einzuhalten. Das aber ist für die Problematik der fehlenden Markierung und Leitpfosten außerorts nicht angemessen. Folglich wäre das Tempolimit bei Nässe zu entfernen oder ungültig zu machen. Die links zu sehenden Betonrohre liegen direkt am Straßenrand und sind nicht gekennzeichnet. Hier wäre eine Warnbake für die Gegenrichtung notwendig. Im Übrigen ist auch die Sperreinrichtung ziemlich fragwürdig: Umgeklapptes Rotlicht; zu niedrige Aufstellhöhe für Zeichen 250.
